# ТЕРМООБРАБОТКА BÖHLER

Компания ООО «Белер-Уддехолм», РОССИЯ  
2018

# ОЗНАКОМЛЕНИЕ С ОСНОВНЫМИ ОШИБКАМИ ПРИ ТЕРМИЧЕСКОЙ ОБРАБОТКЕ

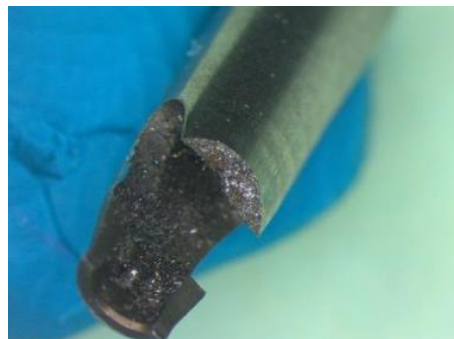
## Зажимной элемент из M303

Причина разрушения: Трещины

➔ Рекомендуемая температура аустенизации для M333: 980-1000°C вместо 1030°C, необходимо соблюдать рекомендуемую температуру аустенизации и выдержку

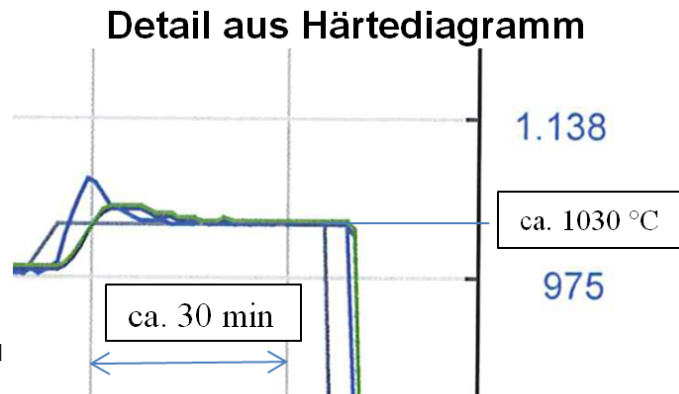
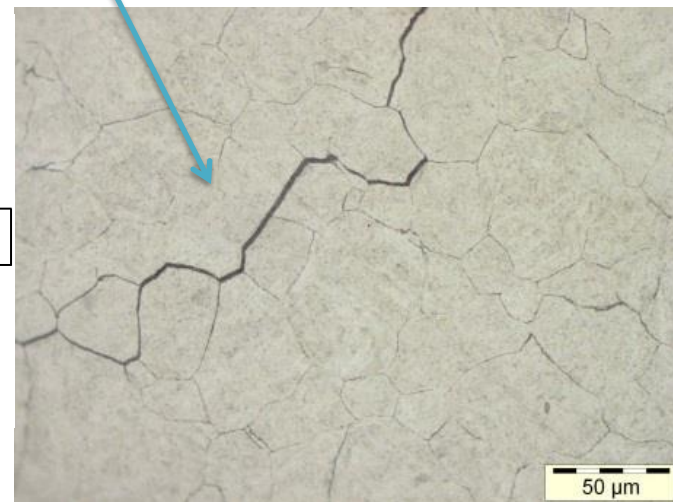
Увеличение зерна и повышение хрупкости

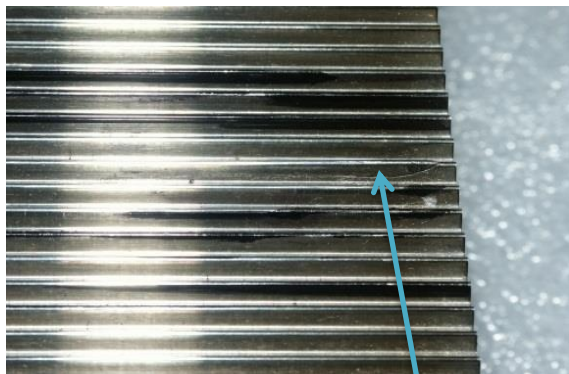
**BÖHLER K340**

Причина разрушения: Трещины и поверхностные дефекты

➔ Предполагаемая температура аустенизации:  $> 1100^{\circ}\text{C}$ , необходимо соблюдать рекомендуемую температуру аустенизации и выдержку

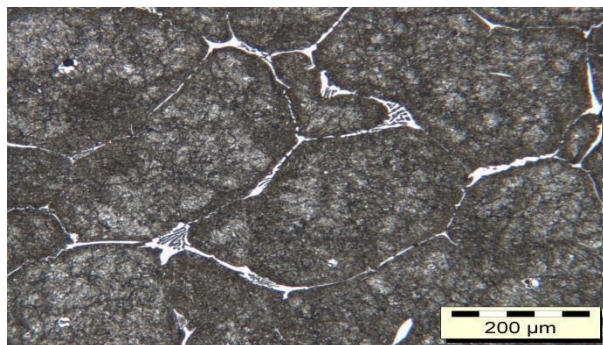
Оплавление металла на границе зерна

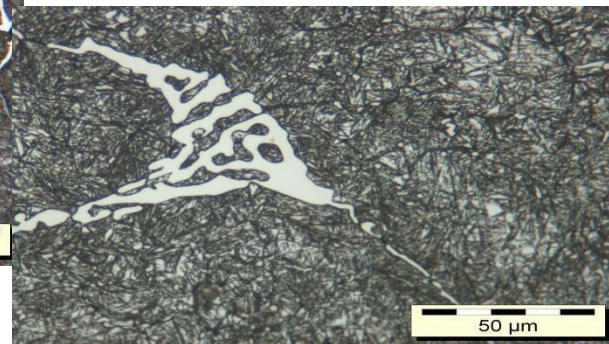
Структура пережога

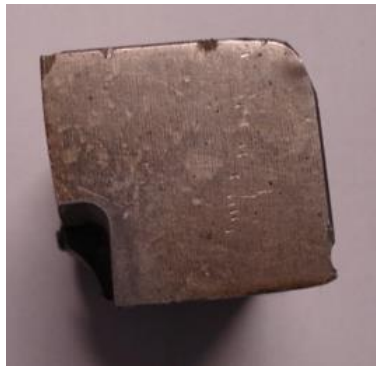
Образец матрицы из W300

Причина несоответствия:  
Твердость 37HRC вместо 50HRC

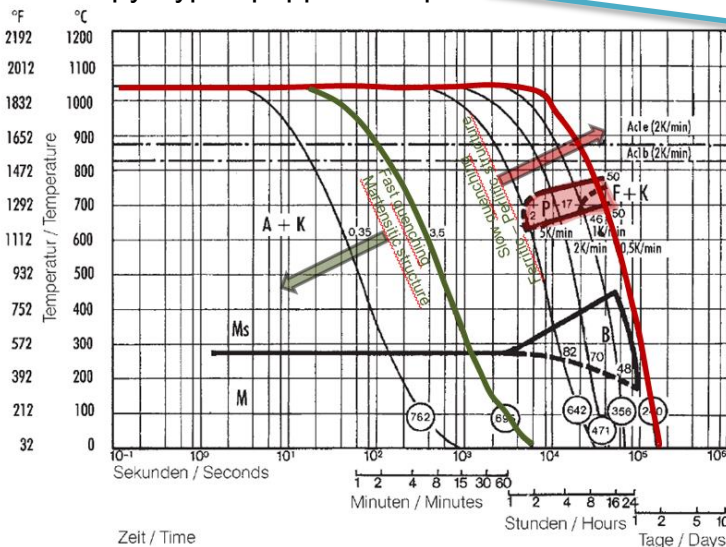
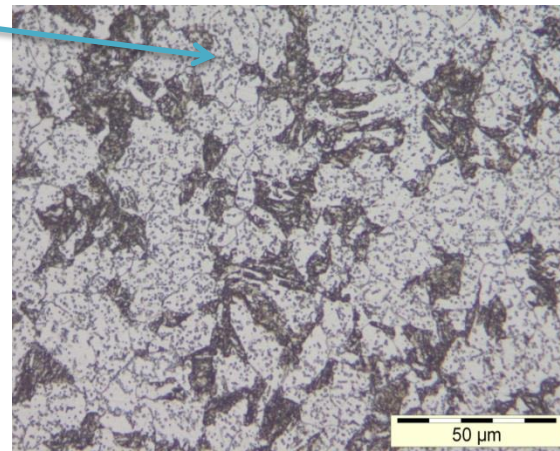
Структура: феррит + перлит

➔ Обычно пониженная твердость происходит из за обезуглероживании, но из структуры видно, образовавшийся перлит + перлит появился из за медленного охлаждения, или из за повышенной температуры отпуска 600-800C

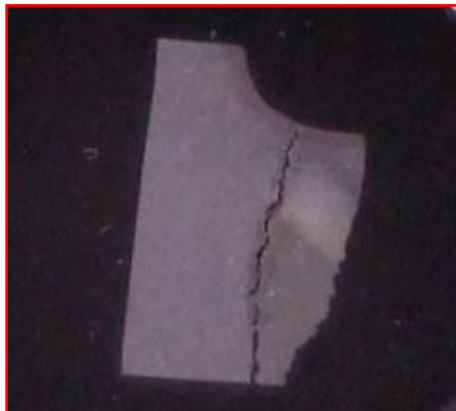
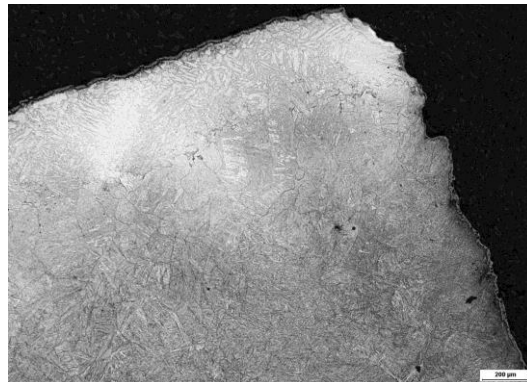
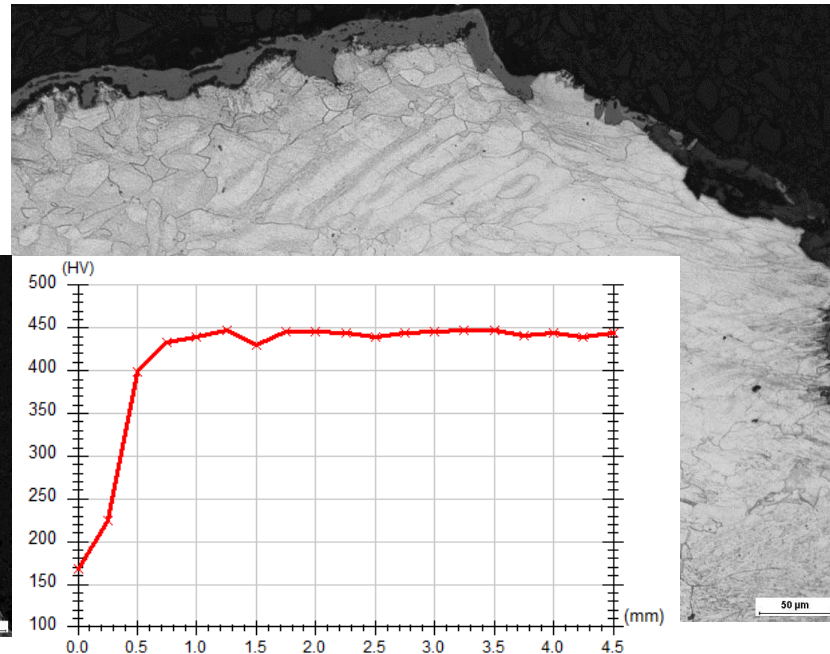
Матрица из Dievar

Причина разрушения: Трещины и поверхностные дефекты

➔ Обезуглероженный слой необходимо удалять с последующим отпусканием, либо выполнять ТО в защитной атмосфере (вакуумные печи)

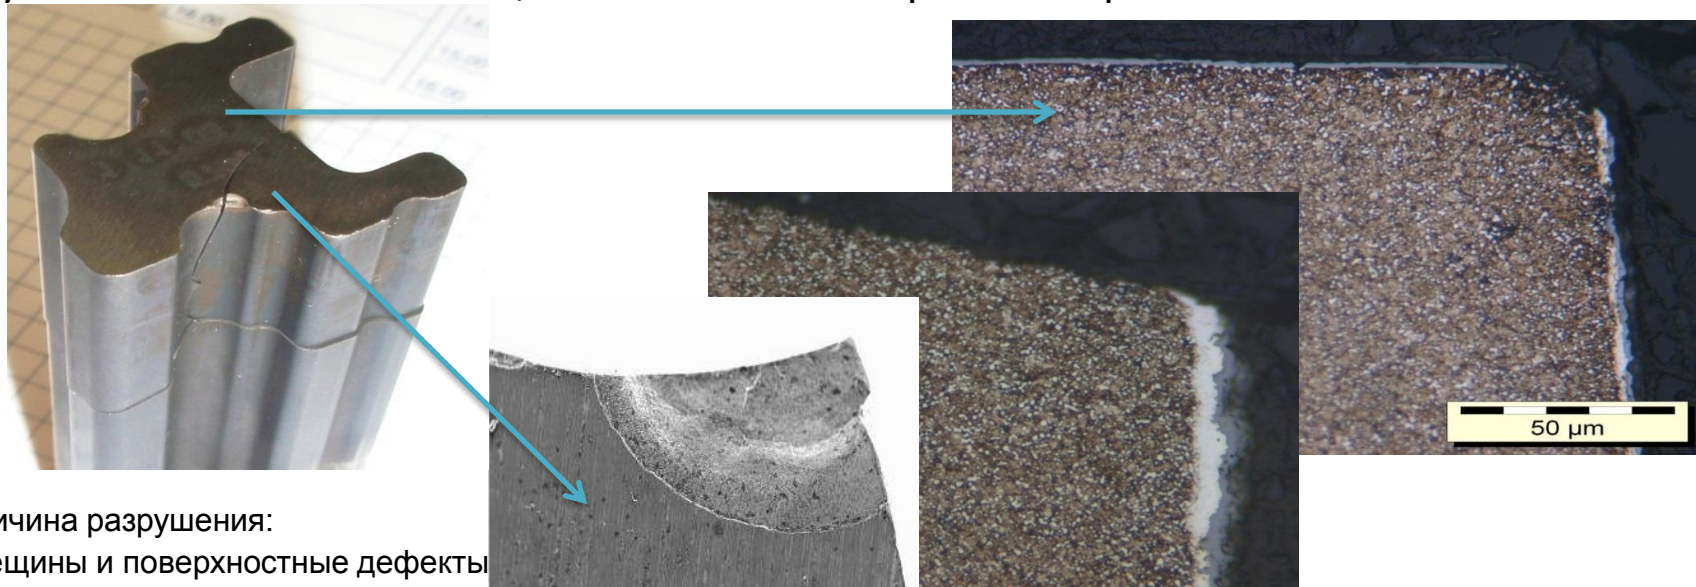
Пуансон HS 11-2-5-8 PM 62,5 HRC Al-Cr-N Покрытие ~ 5 µm

Причина разрушения:  
Трещины и поверхностные дефекты

➔ Белый слой после электроэрозии необходимо удалять с последующим отпуском

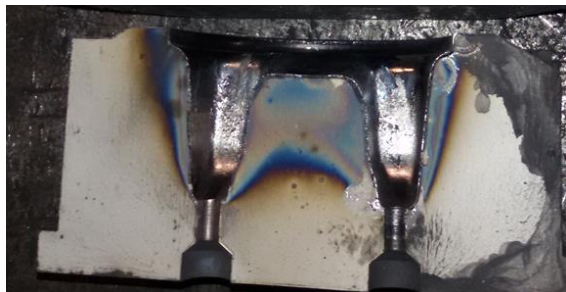
## Матрица из W360

Причина разрушения: Трещины и поверхностные дефекты

➔ Слишком глубокий слой азотирования для данного процесса, что привело к повышению хрупкости оснастки, необходим слой не глубже 100мкм

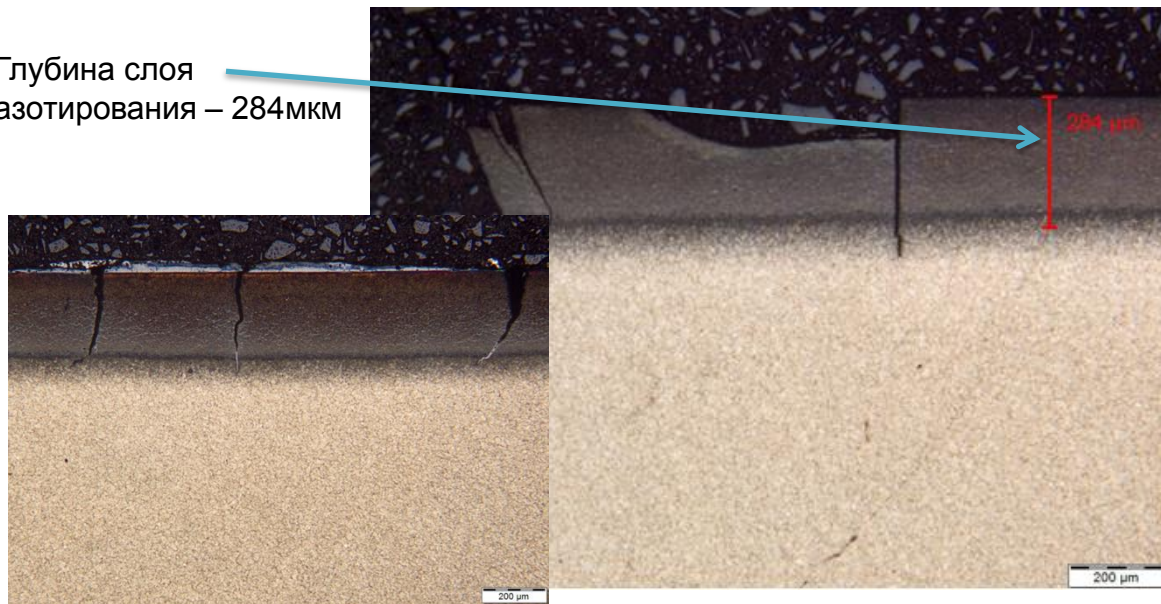
Глубина слоя азотирования – 284мкм

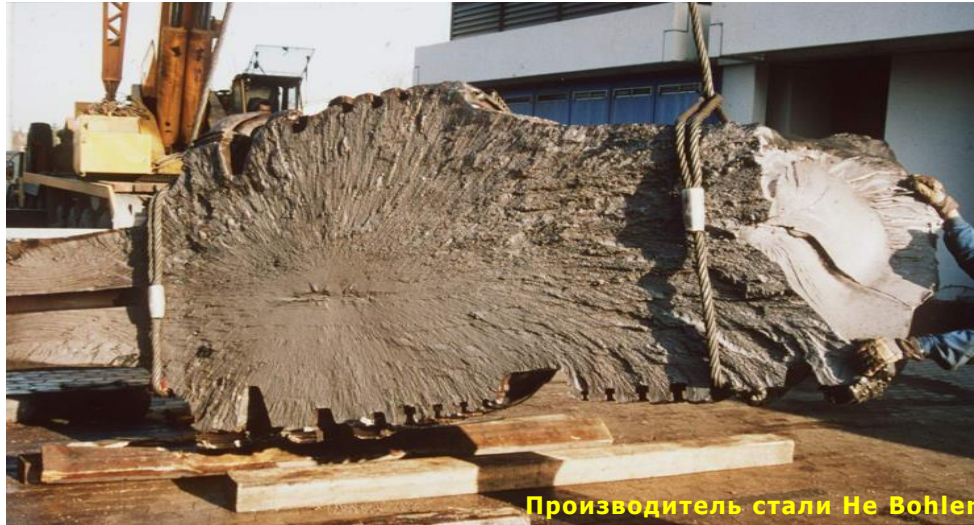
*При запуске 31.12.1987 после 10 дней работы был разорван вал паровой турбины (KW Irsching/München, 330MW)  
Причина: Внутренняя сегрегация (ликвация)*

- Оптимизация химического состава
- Технологии Переплава (ЭШП, ВДП)
- Оптимизация Термообработки
- Неразрушающий контроль

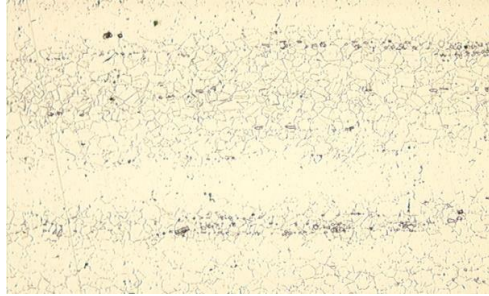
Сегрегация в никелевых сплавах

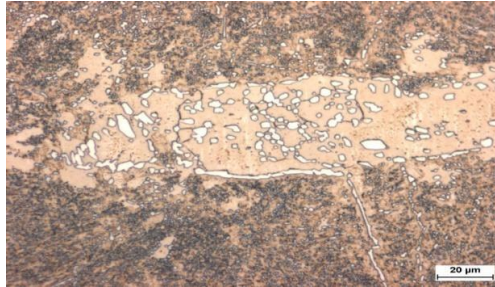
$\delta$ -Феррит/Карбиды в нержавеющей

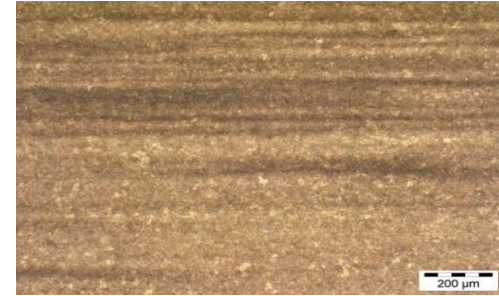
Полосчатость в термообработанных сталях

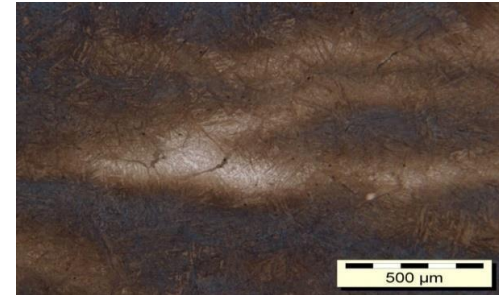
Сегрегация в низколегированных термо-  
обработанных сталях (твердые включения)

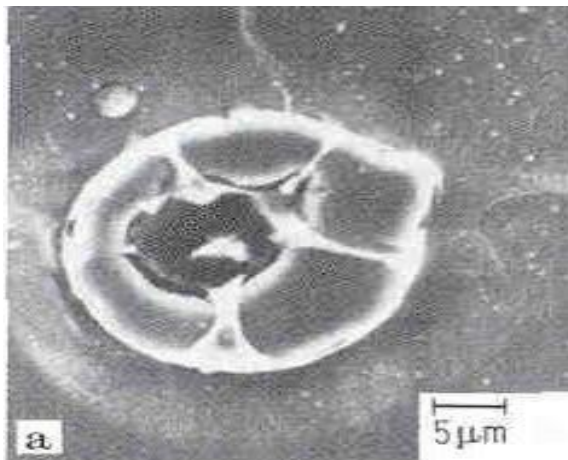
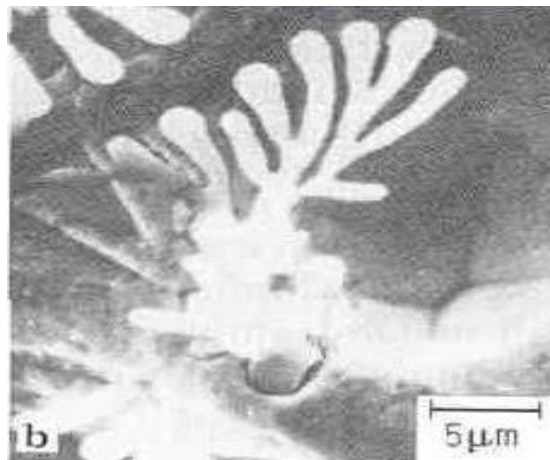
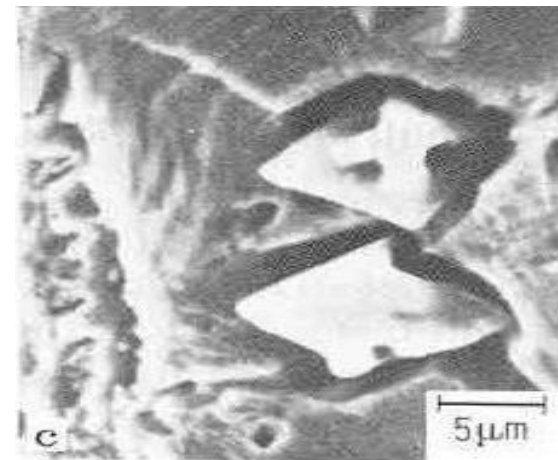
Образцы с содержанием серы  $S < 0,1\%$  после сканирования электронным микроскопом.

a: Оксид марганца, в окружении сульфида

b: Коралловая форма сульфида

c: Несовершенные сульфиды (Тип III)
