# ТЕРМООБРАБОТКА BÖHLER

Компания ООО «Белер-Уддехолм», РОССИЯ  
2018

# ОЗНАКОМЛЕНИЕ С ОСНОВНЫМИ ОШИБКАМИ ПРИ ТЕРМИЧЕСКОЙ ОБРАБОТКЕ

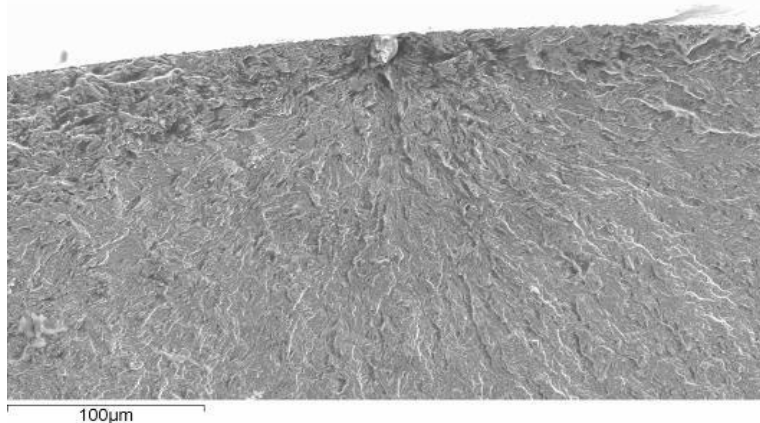
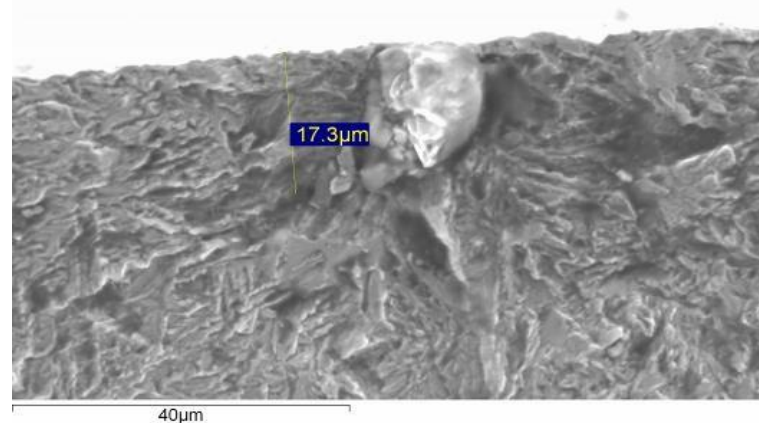
Образцы с содержанием серы  $S < 0,1\%$  после сканирования электронным микроскопом.

a: Оксид марганца, в окружении сульфида

b: Коралловая форма сульфида

c: Несовершенные сульфиды (Тип III)
